**AAPPMA**
Verdon Colostre

Travaux de restauration du ravin du Pontet

Compte-rendu des travaux
réalisés

Réf. administrative du dossier : 04-2020-00037

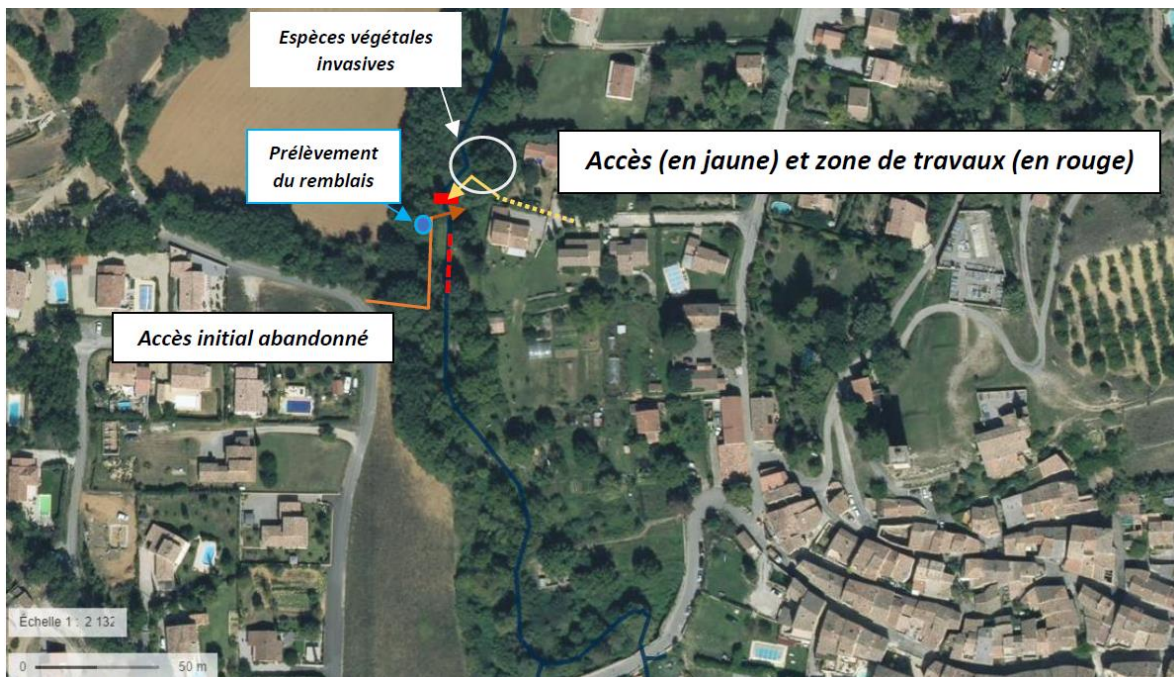
Figure 3 : Zone de prélèvement du remblai pour la fabrication de la fascine / zone d'accès au chantier.

- ✚ Les débris issus de la destruction du seuil ont été stockés sur la rive gauche avant d'être évacués à la déchetterie de Valensole.
- ✚ Accès à la zone de travaux par une propriété privée située en rive gauche (chemin existant, voir figure 3 ci-dessous).

- ✚ Accès à la zone de travaux par une propriété privée située en rive gauche (chemin existant, voir figure 3 ci-dessous).
- ✚ Les branches utilisées pour la réalisation de l'ouvrage ont été prélevées en bordure du Verdon (voir figure 4 ci-dessous).

- ✚ Le remblai utilisé pour la réalisation de l'ouvrage a été prélevé sur un talus en rive droite, en face de la zone de travaux. Ce dernier était dénué de toute espèce invasive.

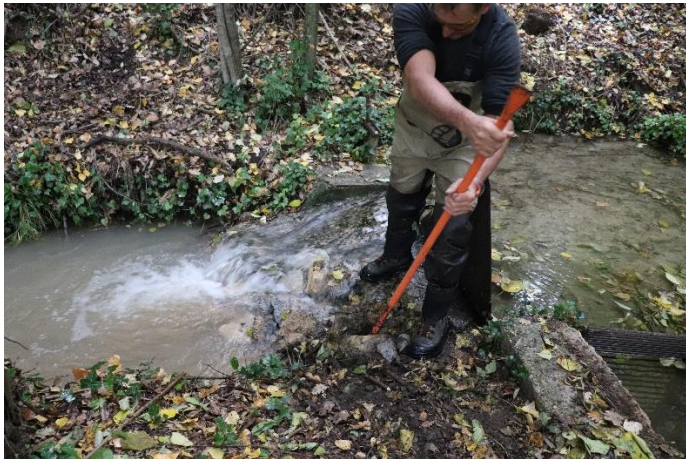
Figure 7 : Démantèlement du seuil.

Le seuil de la prise d'eau de l'ancienne pisciculture a été démantelé le 22/10/20 à l'aide d'un marteau piqueur et d'une barre à mine. Les grilles / plaques métalliques et assises béton de la prise d'eau ont également été retirées. Les travaux ont été réalisés de la manière suivante :

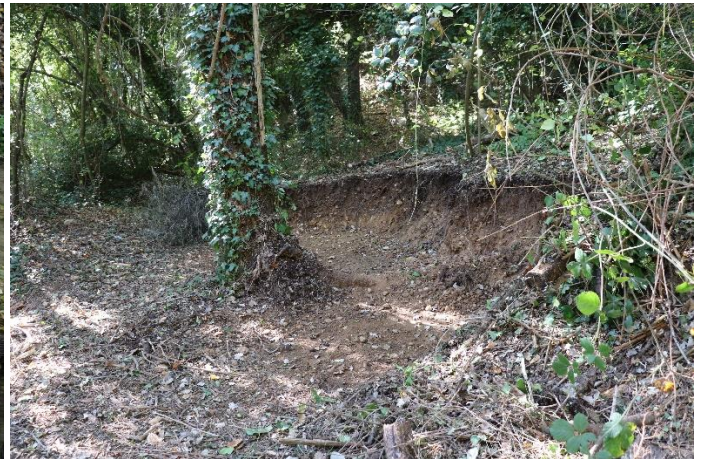
Figure 8 : Zone de prélèvement du remblai.

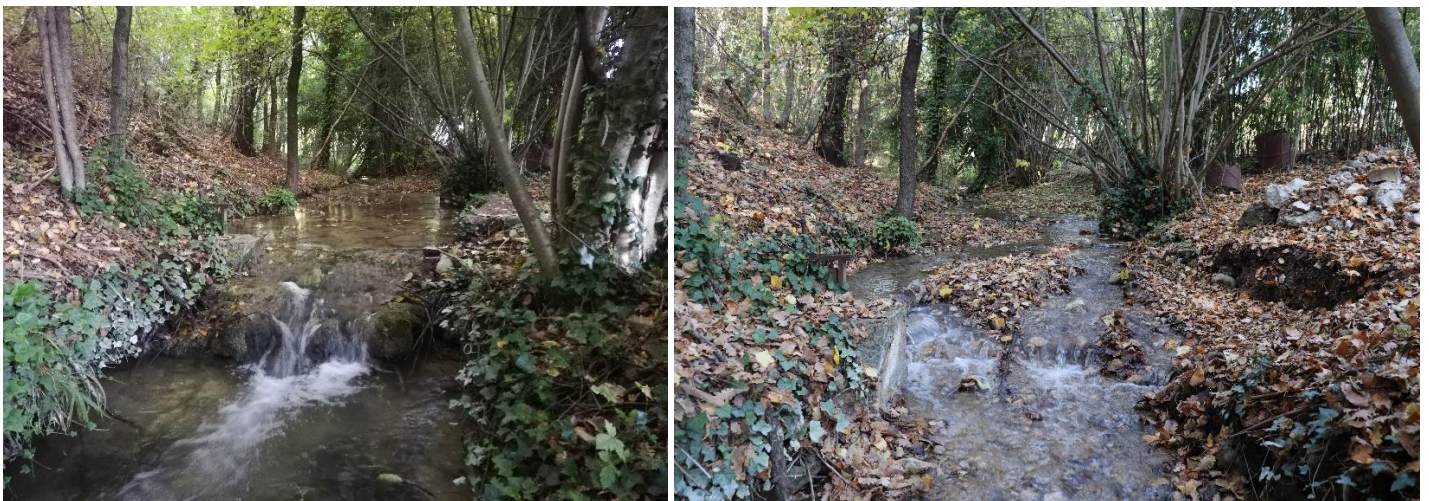
Figure 10 : Aperçu du chenal avant et après démantèlement du seuil (vue de l'aval).

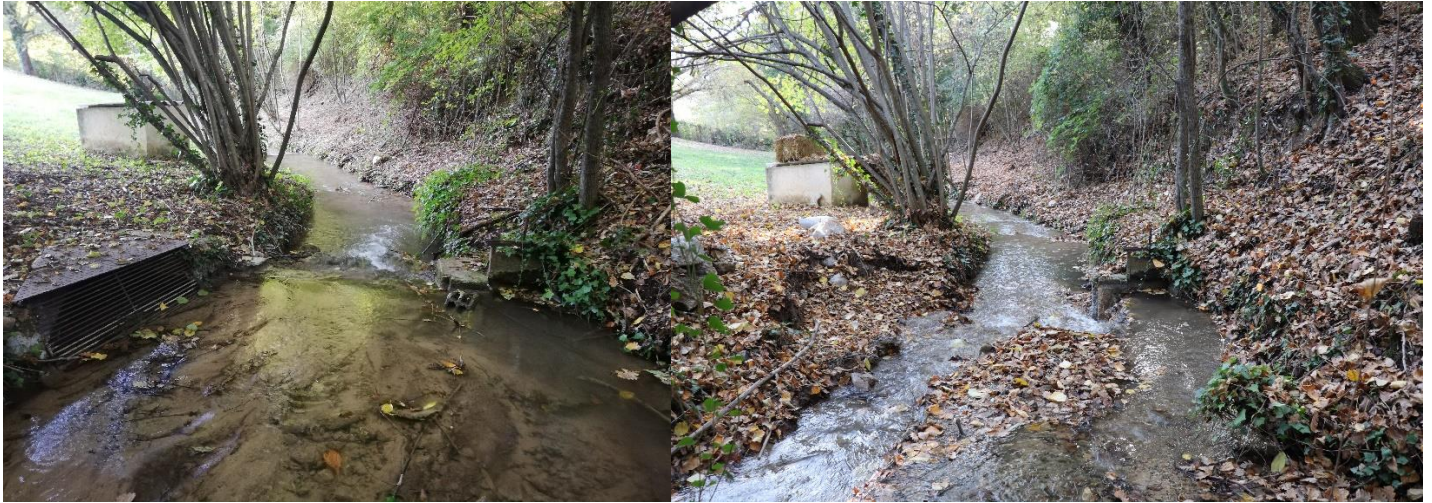
Figure 11 : Aperçu du chenal avant et après démantèlement du seuil (vue de l'amont).

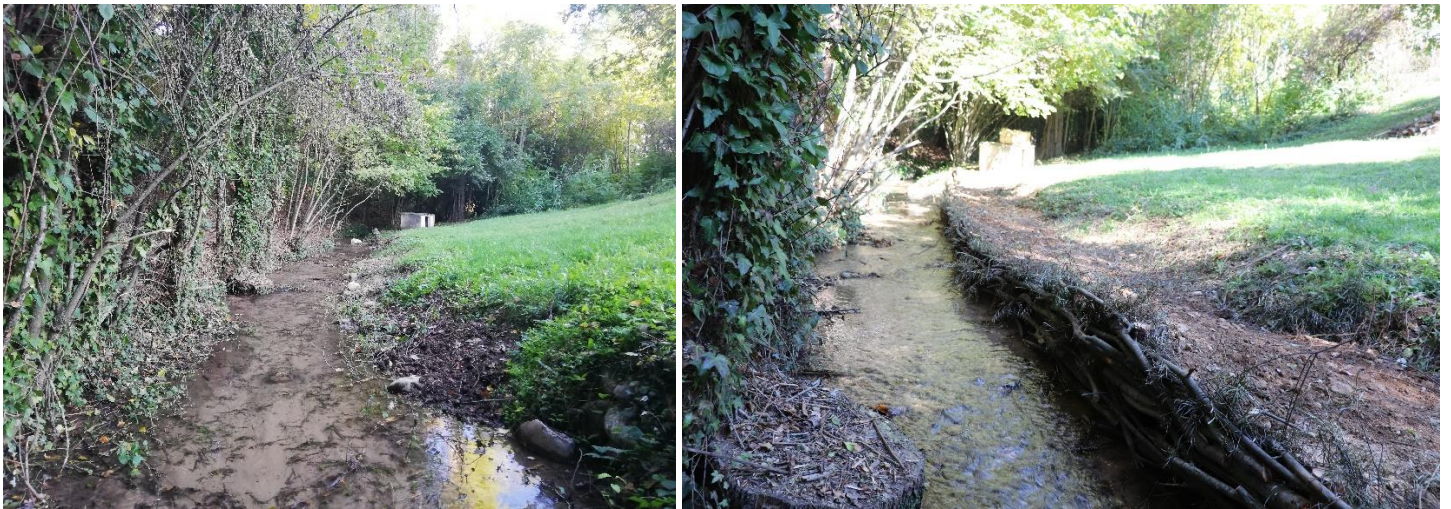
Figure 12 : Aperçu du chenal avant et après aménagement de la berge en technique végétale (vue de l'aval).

Les travaux d'aménagement de la berge en technique végétale (tressage de saules) ont été réalisés la semaine du 14/09/20. Les travaux ont été réalisés de la manière suivante :

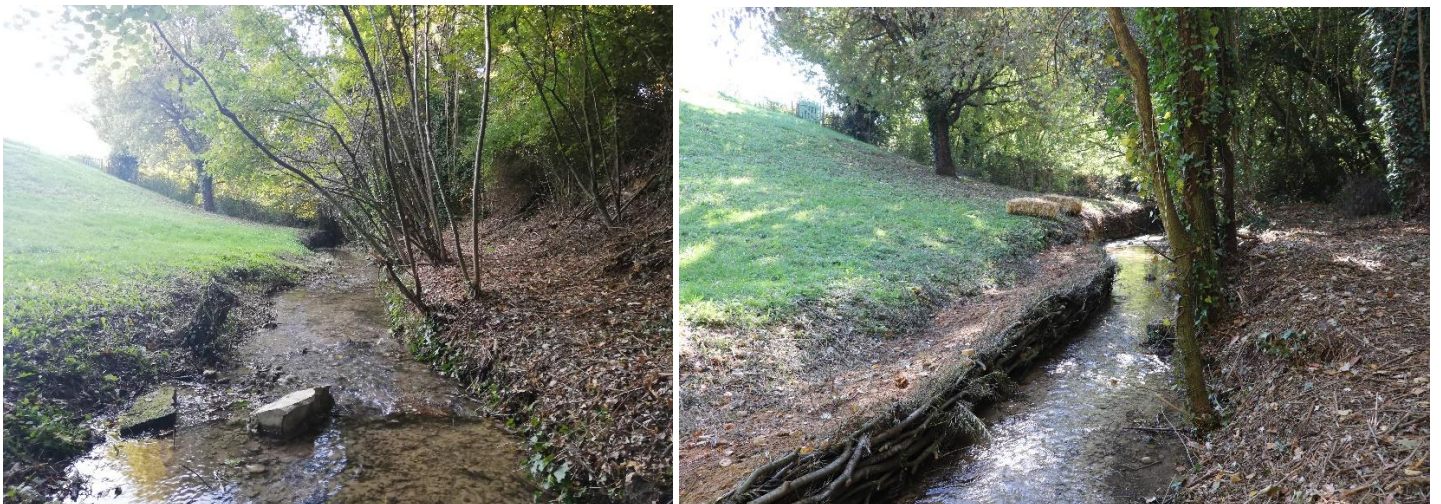
Figure 13 : Aperçu du chenal avant et après aménagement de la berge en technique végétale (vue de l'amont).

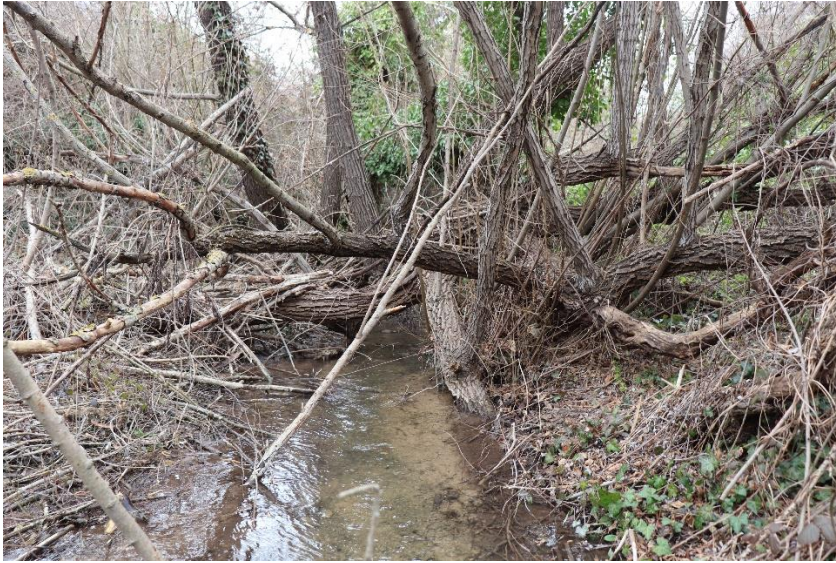
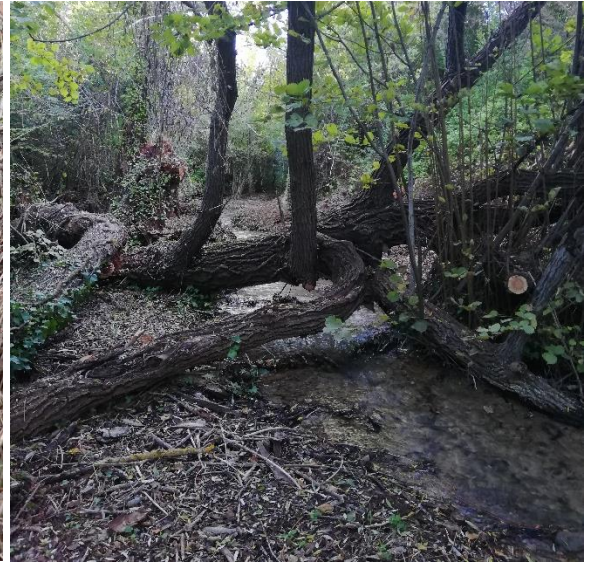
Figure 14 : Aperçu du chenal avant et après entretien de la végétation.

En complément des travaux de restauration cités ci-dessus, des travaux d'entretien de la végétation ont été réalisés sur la partie basse du chenal la semaine du 07/09/20 (voir figure 2 ci-dessous). Ce dernier était très encombré et de nombreux embâcles l'obstruaient, modifiant les écoulements et

constituant des obstacles à la continuité écologique. Un débroussaillage des berges ainsi qu'une coupe des bois morts ont également été réalisés pour pouvoir accéder au chenal.

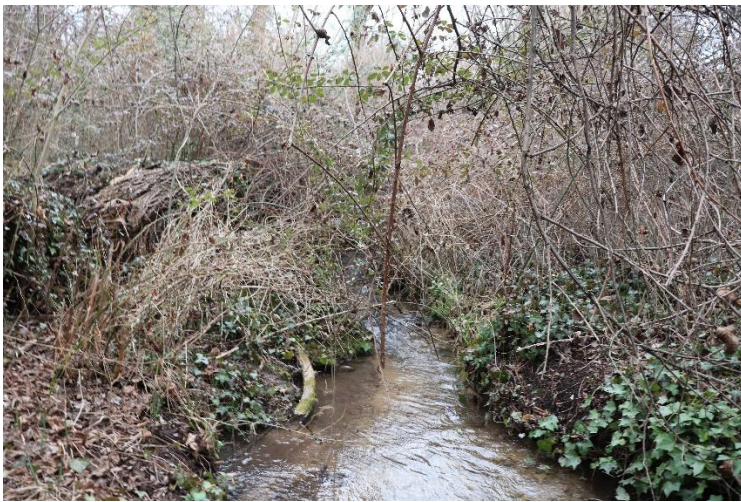
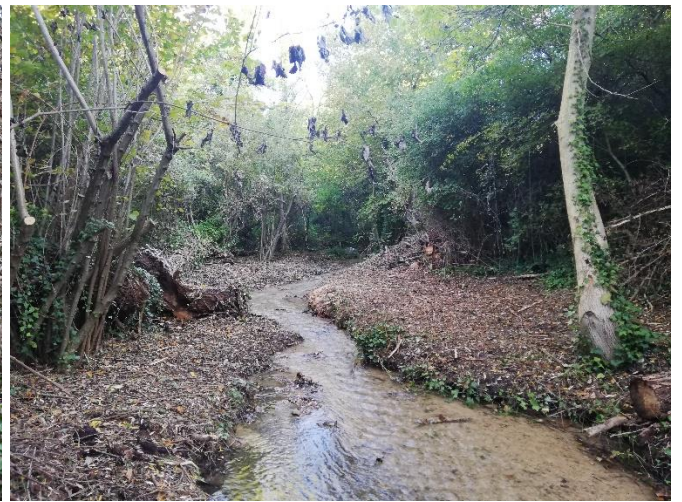
Figure 15 : Aperçu du chenal avant et après entretien de la végétation.

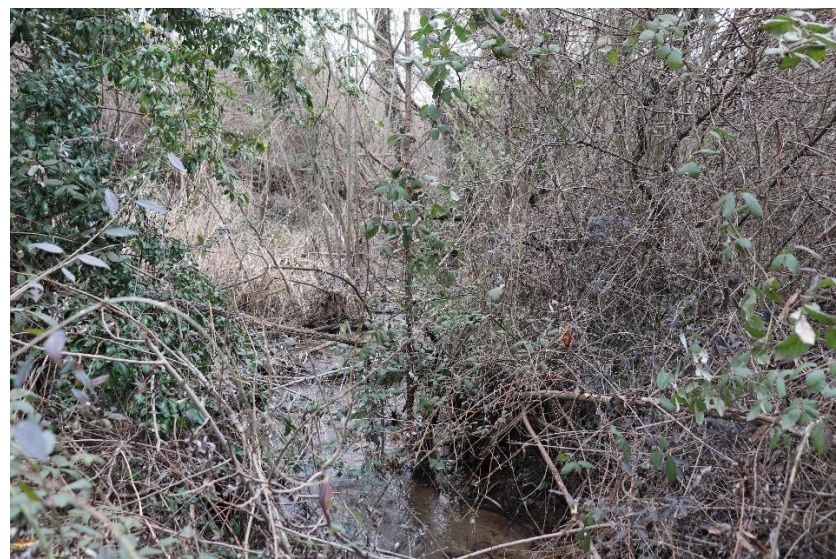
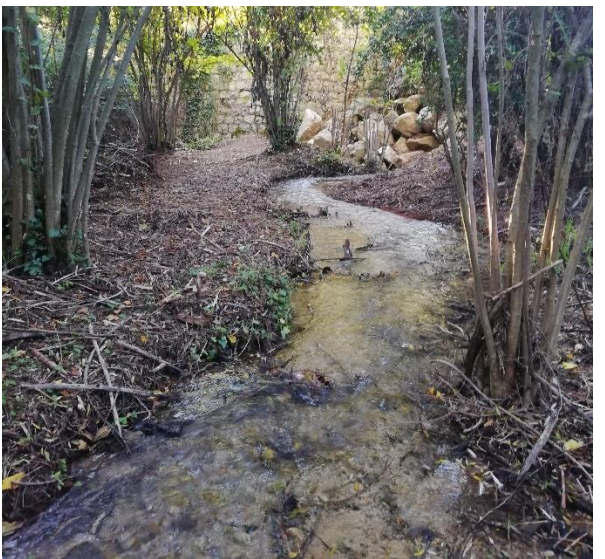
Figure 16 : Aperçu du chenal avant et après entretien de la végétation.

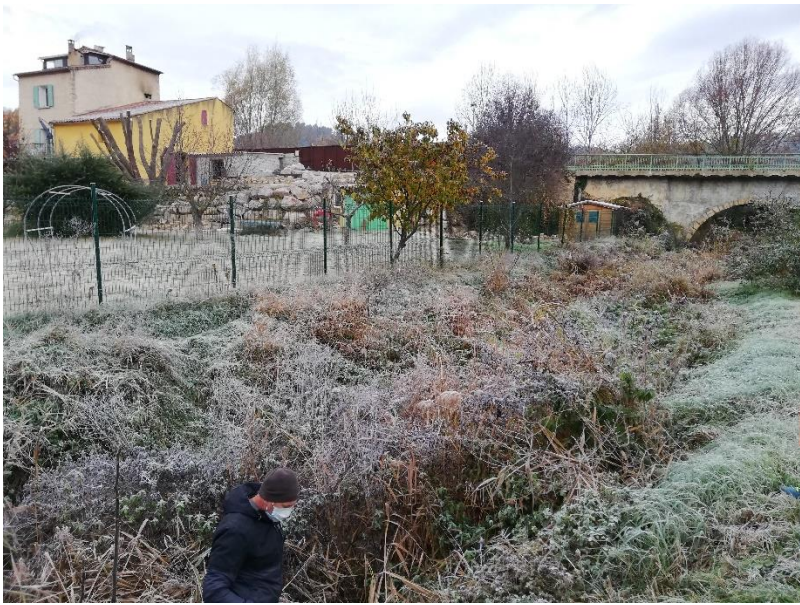
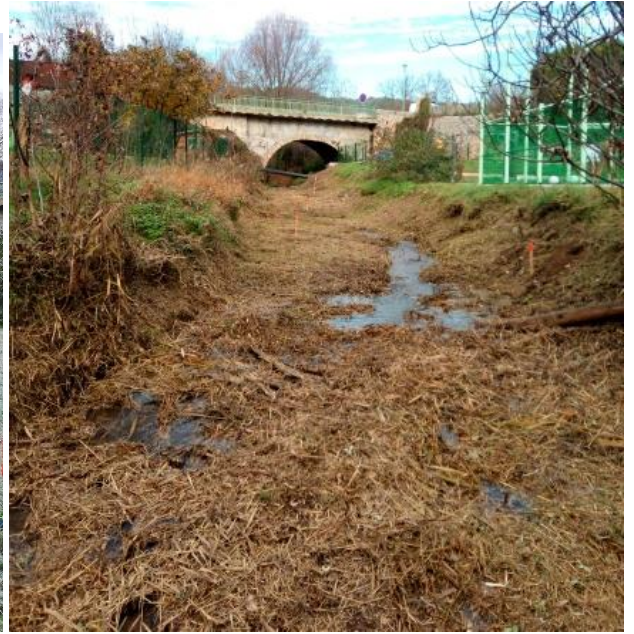
Figure 17 : Aperçu du chenal avant et après débroussaillage pour la réalisation des plantations.

Des plantations ont été réalisées début décembre sur une portion qui en était totalement dénuée (voir figure 2 ci-dessous). Un débroussaillage préalable a été effectué sur la zone concernée. Des essences végétales variées, à dominance locales et arbustives ont été choisies (alisiers blanc, sureau noir, saules divers, cornouiller, noisetier).

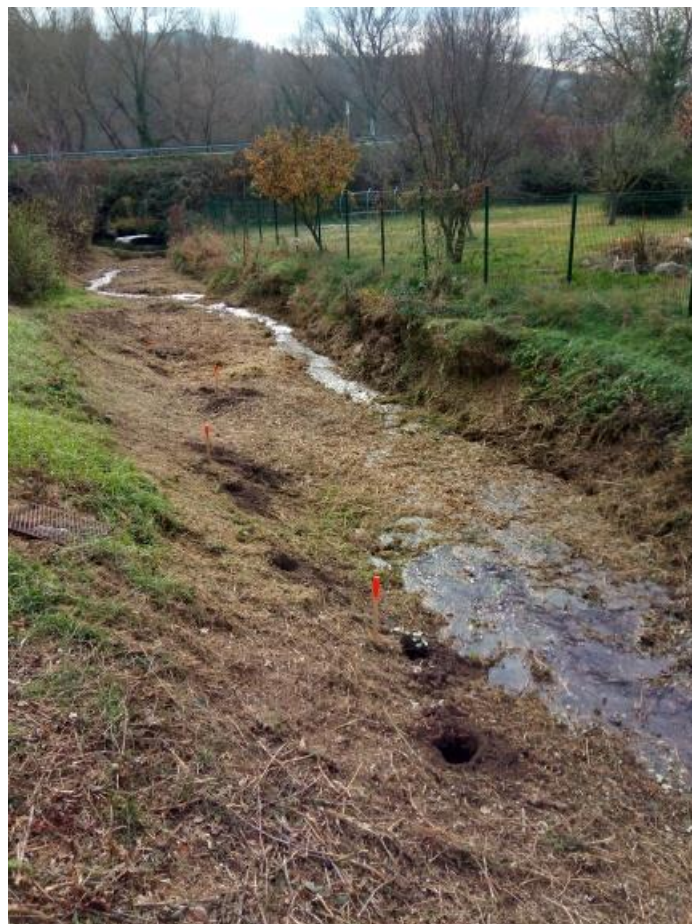
Figure 18 : Mise en place de repères pour cibler les zones à planter..
